# Climalux Verhoging rendement LED Winterproef 2024/2025

## *Eindrapport*

Opdrachtgever: Climalux

Uitvoerder: HortiTech BV

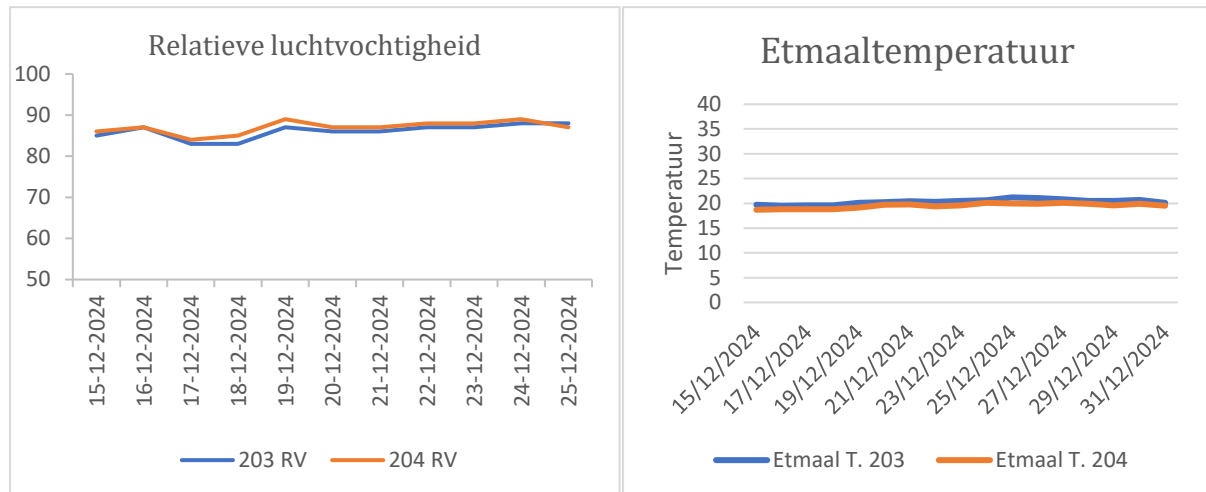
Figuur 3 Klimaatvergelijking van Relatieve luchtvochtigheid en Etmaaltemperatuur

De Climalux lamp heeft met aangepaste stuurparameters hetzelfde kasklimaat bereikt. De gemiddelde relatieve luchtvochtigheid en Etmaaltemperatuur waren in de afdeling 204 vergelijkbaar met de referentie in afdeling 203 (Figuur 3).

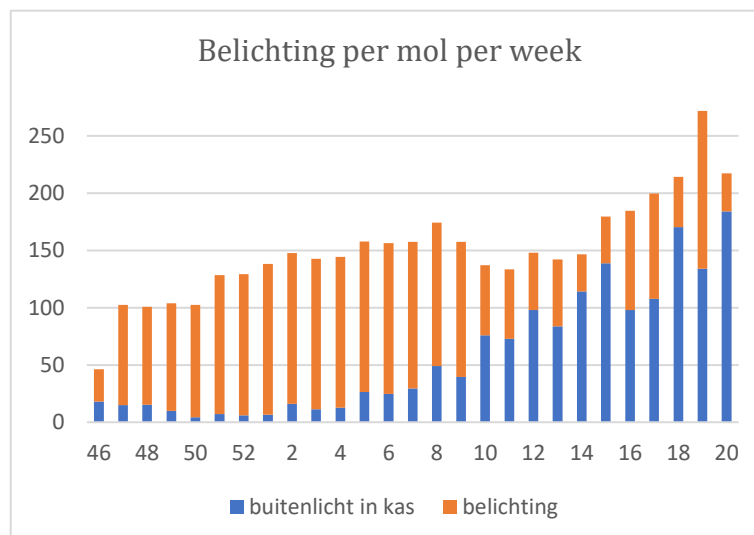
Over de periode 2024 is dagelijks niet meer dan 3 mol buitenlicht geregistreerd door het meteostation. Er is een transmissie factor gebruikt voor de stand van de zon die past bij de verschillende tijdsperioden. In de winterperiode is een transmissiefactor van 0,5 aangehouden. Vanaf februari 0,6 en vanaf april 0,7. In week 16 tot en met 20 is geëxperimenteerd met verschillende ventilatie en lichtstrategieën om te kijken welk effect deze hebben op de vochtverdeling en het homogeen krijgen van het klimaat. Door deze zoektocht naar belichting strategieën is in de laatste vier weken niet gewerkt met een normale teeltbelichting.

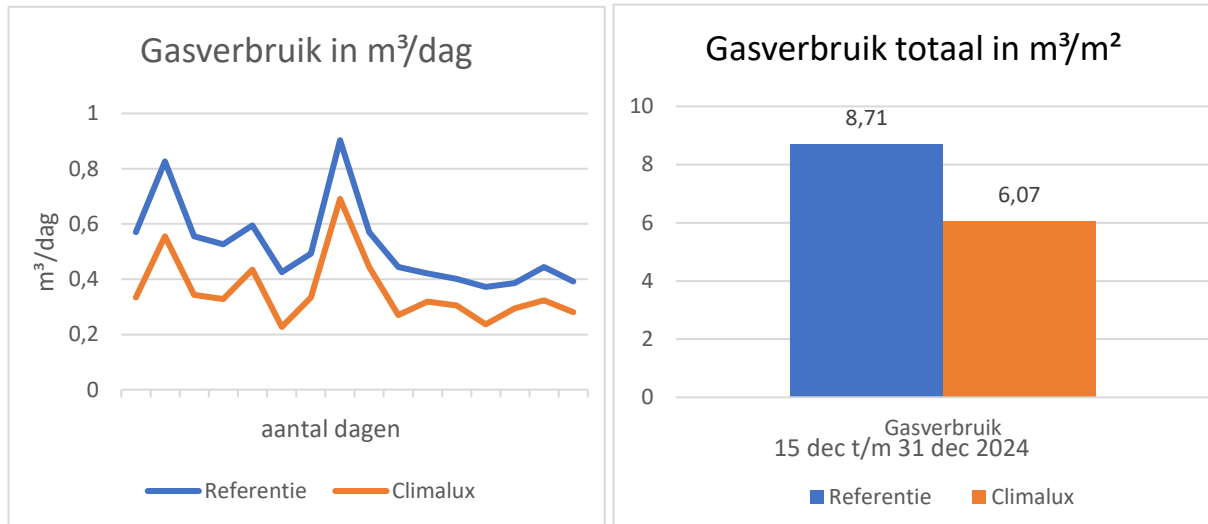
Figuur 5 Gasverbruik vergelijking in de winterperiode.

Door de vermoedelijk verbeterde luchtverdeling in combinatie met het gebruik van de convectiewarmte van de Climalux lamp, zou minder gas gebruikt hoeven worden dan met conventionele LED lampen. Het gasverbruik is dagelijks vergeleken in de verschillende afdelingen. In afdeling 204 is in periode 15 december '24 t/m 31 december '24 30,4% minder gas verbruikt dan in de referentie afdeling. In allebei de afdelingen is met een groeibuis van 35 °C gewerkt met de kanttekening dat in de referentie een ondernet-temperatuur van +5°C is toegepast voor een vergelijkbare plantconditie.

In de eerste teeltmaanden zijn duidelijke verschillen waargenomen in energieverbruik. De proeven laten een besparing van 30,3% procent zien ten opzichte van de referentie zonder dat de gewasstand of vruchtkwaliteit hier af nam. Horti-Tech verwacht als deze technieken verder worden ontwikkeld een energiebesparing van 35% mogelijk is.

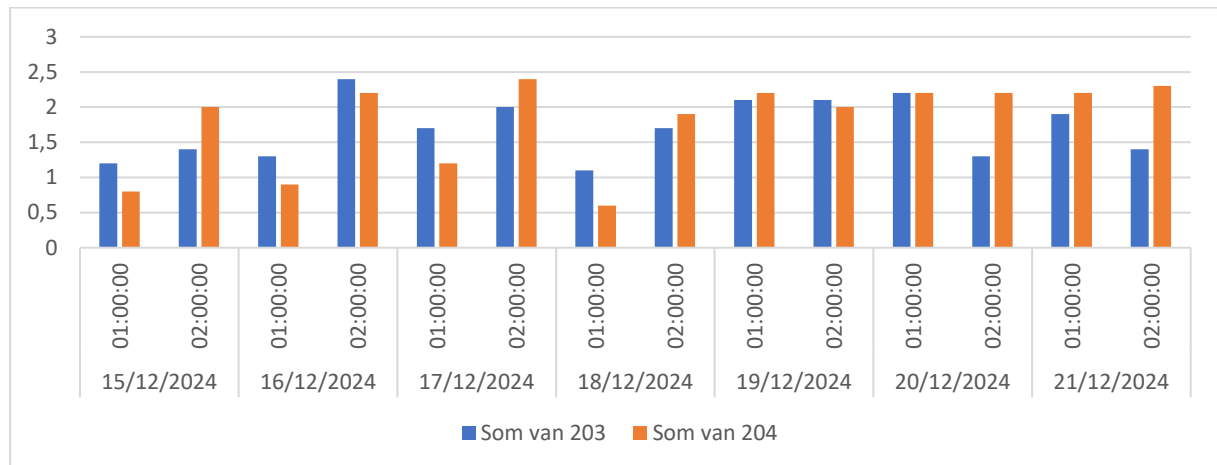
*Figuur 7 Nachtelijke VD verloop tussen 1:00 en 2:00*

Het lichtregime van kasafdelingen 203 en 204 stonden ingesteld op AAN om 1:15 in december, daarom is gekeken naar het verschil in vochtdeficiet van voor en na het moment dat de lampen aan gaan. De momentopname in de grafiek hieronder laat zien dat de ontvochtiging bij Climalux in kasafdeling 204 veel sneller verloopt ten opzichte van kasafdeling 203.

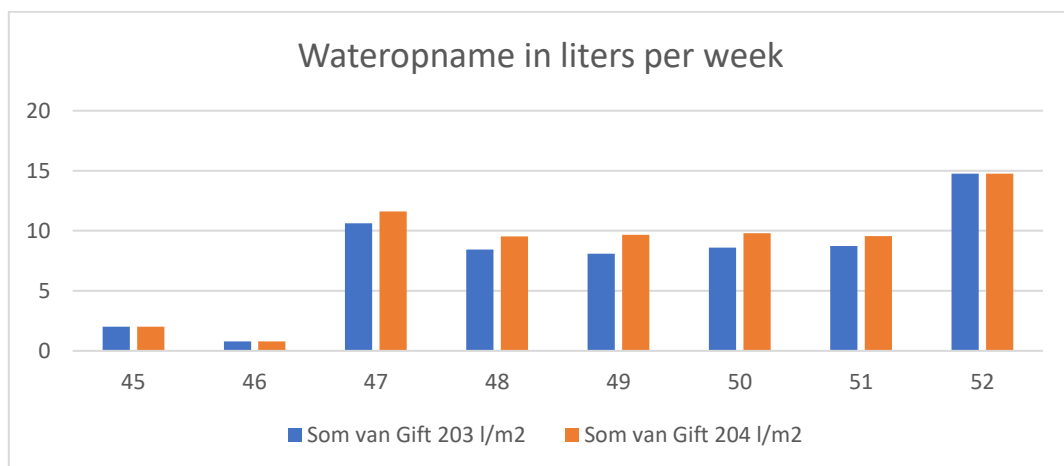
*Figuur 8 Wateropname in liters per week*

De verdamping van de planten in de twee afdelingen was verschillend. In kasafdeling 204 werd een verhoogde wateropname geregistreerd; tussen week 45 en 52 zijn er 5,7 liter/m<sup>2</sup> meer gegeven. De drain in beide afdelingen was overeenkomstig. Dit duidt dus op verhoogde opname onder de Climalux lampen.

De wateropname van de Climalux was 10% hoger ten opzichte van de referentie afdeling. De verticale luchtstroom door het gewas heeft gezocht voor meer verdamping.

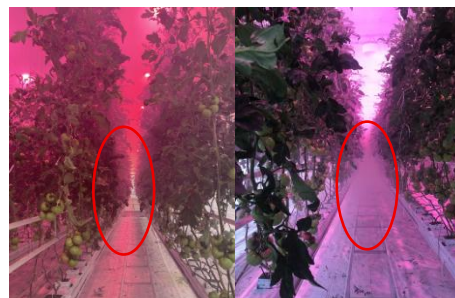
Figuur 9 Rookproef Climalux

Aan het begin van de proefperiode is een rookproef uitgevoerd om de luchtverplaatsing van de rook te observeren. De rook werd ingebracht in de ochtend met een dicht energiedoek waarbij gekeken werd naar de snelheid van rookvermenging met de onderste luchtlagen van de kasafdeling. Er is waargenomen dat de Climalux armatuur de rook diep tussen de gewassen blaast. Duidelijke luchtstromen waren zichtbaar.

Het effect van de ventilatorsterkte zou mogelijk kunnen dienen als een nieuwe stuurparameter en de invloed hiervan zou verder onderzocht kunnen worden. In combinatie met de rookproef concludeert Horti-Tech verbeterde luchtmenging op alle niveaus in de kas.

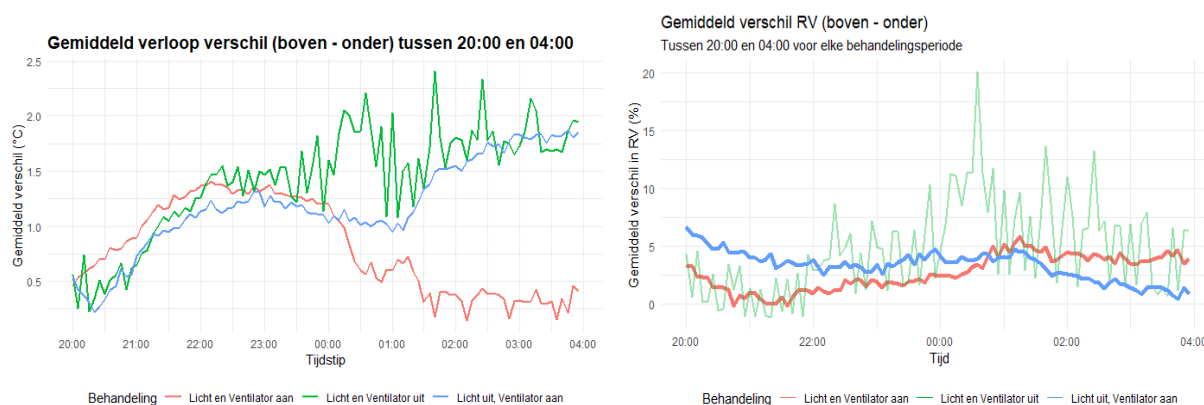
Figuur 10 Delta Temperatuur en Relatieve luchtvochtigheid over verschillende perioden

In een onderzoek naar het gemiddelde verschil van temperatuur tussen boven en onder in het gewas werd gekeken naar de homogenisering van deze luchtlagen. Tijdens verschillende perioden zijn verschillende instellingen aangehouden. Het moment van ventilatoren en licht aan was altijd op hetzelfde moment, namelijk 23:45 ventilatoren aan en 00:00 licht aan. In de linker grafiek is te zien hoe het verschil in temperatuur alleen geminimaliseerd werd zodra zowel de lampen als de ventilatoren aan staan. Vermoedelijk heeft dit te maken met de warme lucht die naar beneden wordt geblazen en doordat warme lucht weer naar boven drijft, ontstaat een circulaire luchtstroom.

Rechts is het verloop van de RV te zien tijdens de verschillende perioden. In periode 1 is te zien dat op het moment van het aanzetten van het licht en de ventilatoren het verschil in luchtvochtigheid toeneemt met 3% de invloed van de temperatuur is toe te wijden aan het oplopende verschil van RV. Wanneer alleen de ventilatoren aan staan is de kasttemperatuur nog laag en wordt er voornamelijk koude lucht gecirculeerd.

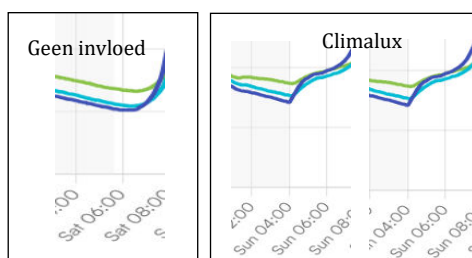
Figuur 11 Invloed van Climalux op vochtdeficiet

De toename in temperatuur is duidelijk waarneembaar in het onderstaande figuur. Zodra de lampen aan gaan om 4:00 uur is te zien dat de temperatuur met 1,8 °C per uur stijgt. Deze

invloed van de lampen is ook terug te zien in het VD waar een stijging waarneembaar is van 0,9 in 30min na het aanzetten van lamp in combinatie met ventilator.

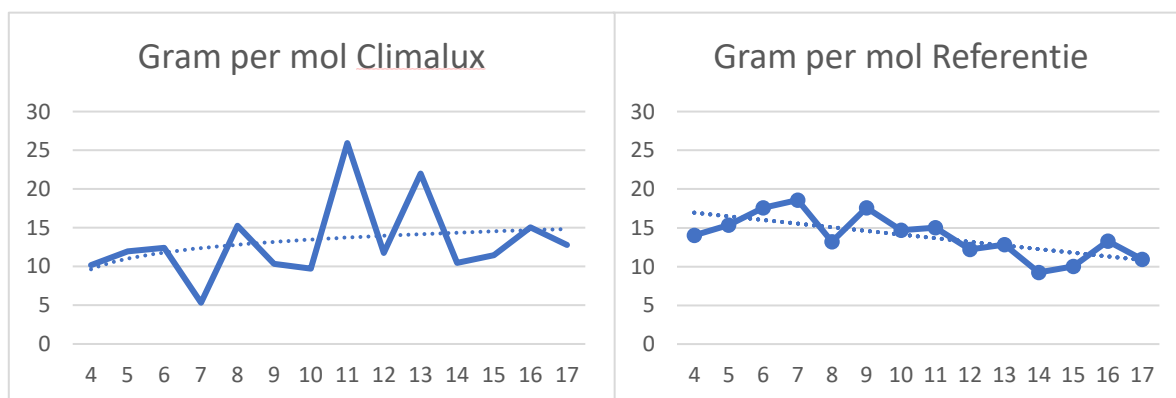
Figuur 12 Gram productie per mol straling per week

Bij een standaard ledmodule (heat sink) komt er 1,5  $\mu\text{mol}/\text{cm}^2$  aan groeilicht uit. Bij de Climalux ledmodule komt er 6,0  $\mu\text{mol}/\text{cm}^2$  aan groeilicht uit. Totaal lichtverlies bij één gemiddeld ledmodule per 10 m<sup>2</sup> 2,5% lichtverlies, 365 dagen per jaar. Bij Climalux is dit 0,6% lichtverlies. Daarnaast is de hoeveelheid licht en de productie vergeleken met een referentieteler. hieruit bleek dat de Climalux een vergelijkbare productie behaald heeft met minder inbreng van gas.
