Case study – gelijkmatig lichtniveau

Pagina 1 van 5			
Datum:	18-01-2022	Auteur:	Niels Damen, Climalux B.V.
Versie:	1.0	Project:	2022.01-CS

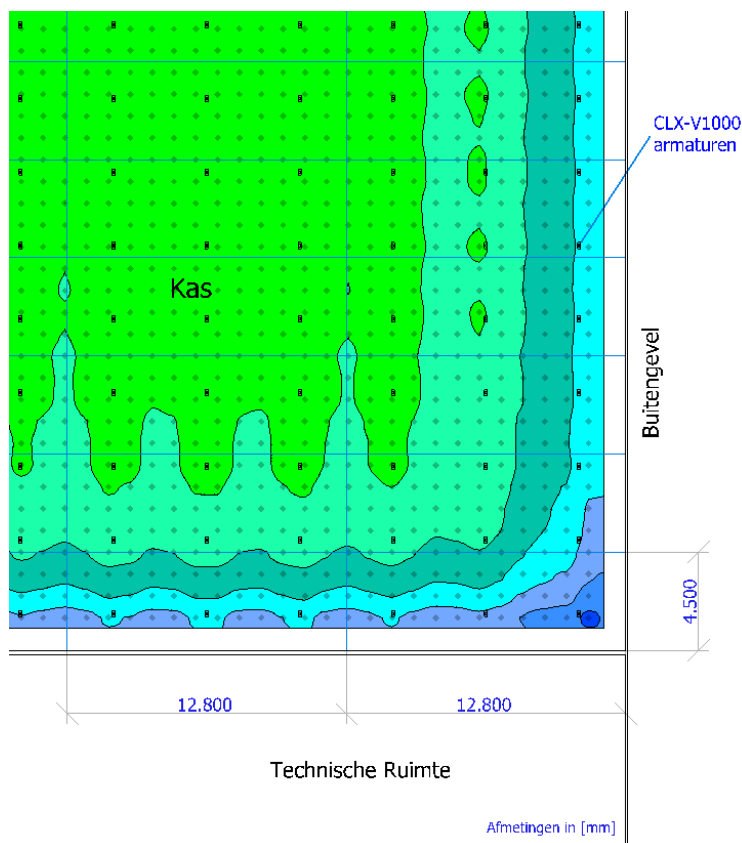
Wanneer de armaturen ingesteld staan op hetzelfde lichtniveau, neemt de lichtintensiteit in de buurt van deze gevels vanzelfsprekend af. Hierdoor is de gelijkmatigheid verre van optimaal. In afbeelding 2 wordt de lichtintensiteit met verschillende kleuren in stappen van 10 $[\mu\text{mol}/\text{m}^2/\text{s}]$ visueel weergegeven, waardoor een beeld ontstaat van de gelijkmatigheid.

Afbeelding 2: Visualisatie van gelijkmatigheid, stapgrootte = 10 $[\mu\text{mol}/\text{m}^2/\text{s}]$

Zoals te zien is in bovenstaande afbeelding, is de gelijkmatigheid niet optimaal. Aan de rechterzijde is langs de gevel een verschil van $-30 [\mu\text{mol}/\text{m}^2/\text{s}]$ en langs de technische ruimte loopt dit zelfs op tot $-40 [\mu\text{mol}/\text{m}^2/\text{s}]$.

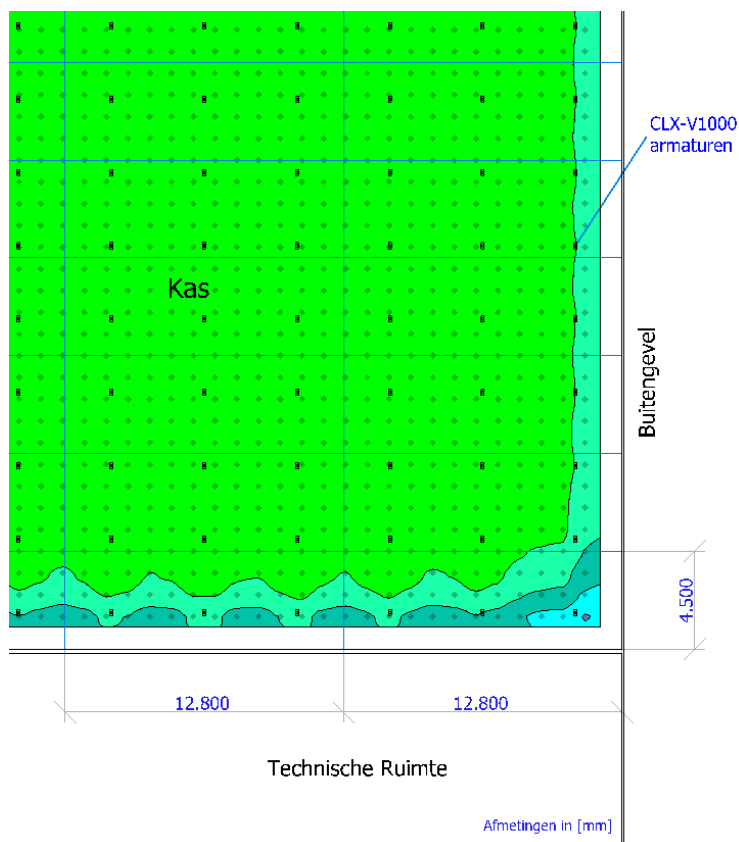
Afbeelding 4 toont opnieuw de gelijkmatigheid van het licht, echter nu met de aangepaste lichtintensiteit zoals hierboven beschreven. Opnieuw is deze gevisualiseerd met een stapgrootte van 10 [$\mu\text{mol}/\text{m}^2/\text{s}$].

Afbeelding 4: Gelijkmatigheid met aangepaste lichtstrategie, stapgrootte = 10 [$\mu\text{mol}/\text{m}^2/\text{s}$].

Het is duidelijk te zien dat de gelijkmatigheid over de gehele oppervlakte van de kas aanzienlijk verbeterd is. Zo is de ongelijkheid in bovenstaand geval toegenomen met 15 [%].
